# **COMPTE RENDU du GEIST**Conseil départemental de la Savoie et AREA

Réunion du 01/07/2021

- Un passage inférieur à amphibiens sur la commune de Val d'Arc ;
- Un passage inférieur toute faune sur la commune des Molettes ;
- Un passage supérieur toute faune en construction sur la commune de Porte de Savoie.

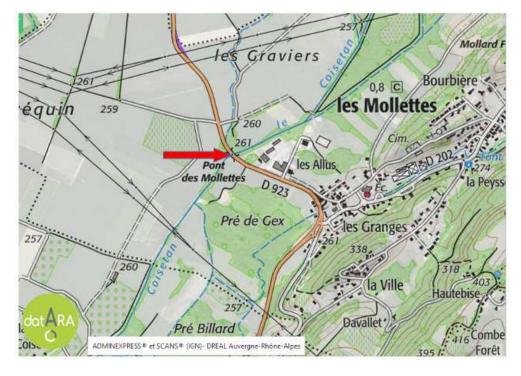
Il s'agit d'un ouvrage cadre fermé préfabriqué en béton armé de 6 m de largeur sur de 3,56 m de hauteur libre dont 0,3 m d'ensablement. Les radiers ont été coulés sur place et le tout a été consolidé avec des enrochements maçonnés et des murs en retour.

La banquette est constituée d'un enrochement bétonné, avec un revêtement de terre végétale en lien avec le continuum arboré. Il n'y a pas eu de recharge de terre végétale depuis 2012. La banquette a été prise en compte dans le dimensionnement de l'ouvrage. Le dispositif est complété sur les bords de chaussée par des panneaux occultants. Les clôtures et de nouvelles plantations de haies complètent le dispositif pour guider la faune. Le terrain naturel a également été remanié.

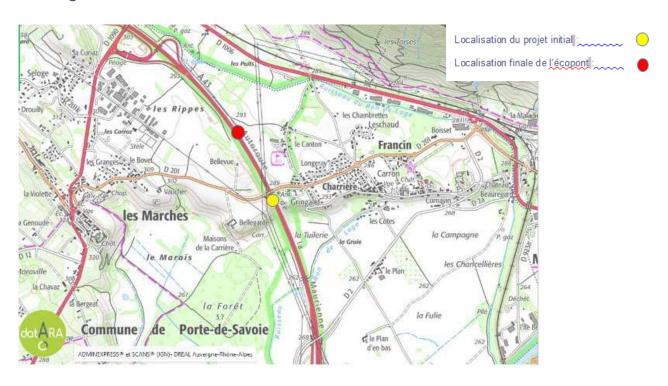
Au 1 juillet, 2021, l'écopont est en pleine construction, et c'est donc le chantier qui fait l'objet de la visite. Le futur ouvrage aura une dimension d'environ 40 m de long, pour une largeur de 25 m.

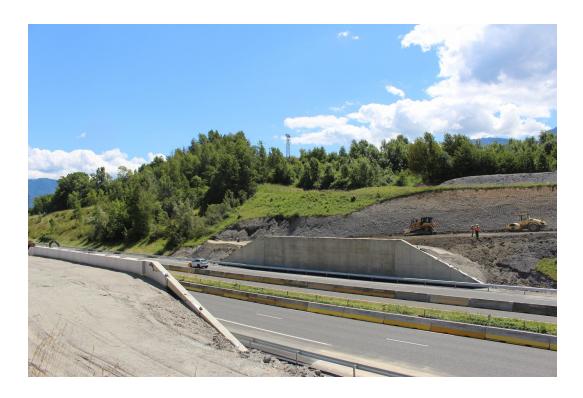
Le tablier sera recouvert de terre végétale sur une hauteur de 20 cm au centre de l'ouvrage afin de maintenir une végétation herbacée basse; des andains seront installés pour guider et protéger la petite faune. Une mare temporaire sera créée en récoltant les eaux de drainage de l'ouvrage. Des banquettes avec 70 cm d'épaisseur de terre végétale de part et d'autre du tablier permettront d'accueillir une végétation arbustive pour guider la grande faune et servir de refuge pour la petite faune. Les rampes de raccordement seront également plantées (arbustes et arbres) pour créer un ouvrage attractif exclusivement dédié à la faune en lien avec les continuités

écologiques alentour. Les retours d'expérience semblent montrer qu'une rampe d'accès à un écopont peut être fonctionnelle pour la faune jusqu'à une pente maximale de 30 %. Des écrans occultants de 2 m de hauteur seront installés sur le tablier et se prolongeront de part et d'autre de l'ouvrage sur une longueur de 100 m audelà de l'entonnement. Un entretien régulier est prévu pour maîtriser le développement de la végétation afin de maintenir dans le temps les conditions favorables au passage de la faune.
