## COMPTE-RENDU

### Réunion du 28/06/2022 - GEIST Terrain dans l'Ain

## Effacement d'un seuil sur la Rivière du Tacon

## Passage supérieur toute faune - Écopont de Péron

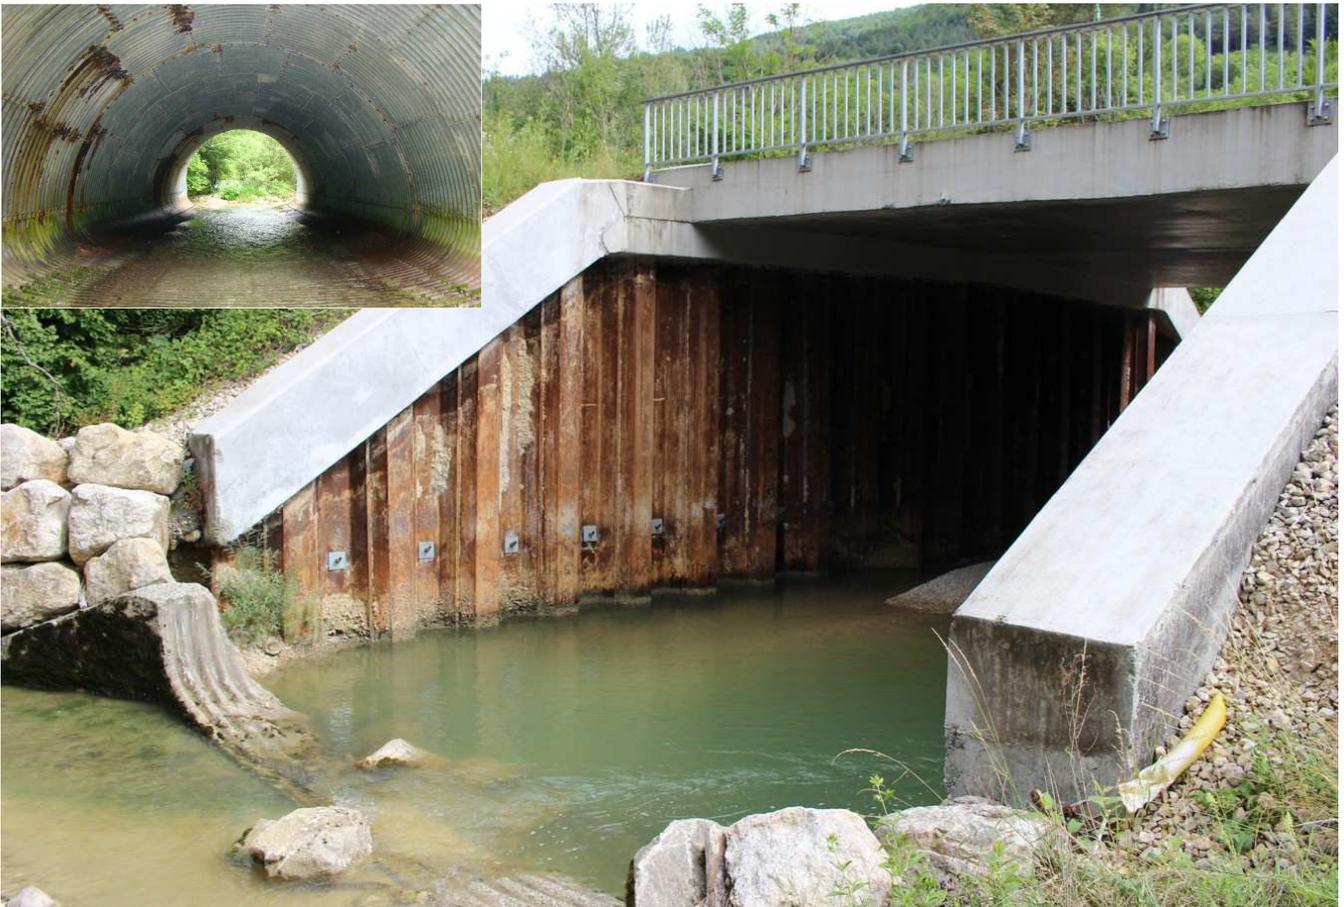
*Figure 1 : Ouvrage de franchissement du Tacon, vue de l'amont  
État initial en haut à gauche, après travaux en 2022 en bas à droite  
Photos Département de l'Ain – Cerema Centre-Est*

L'ouvrage initial est une buse métallique de 30 m de long environ avec une ouverture de 4,38 m de hauteur intérieure sur 6,76 m de largeur intérieure. A l'étiage, il génère une lame d'eau de 5 cm et une chute de 0.25 m à l'aval sans fosse d'appel.

Les eaux de ruissellement issues des opérations de salage hivernal ont fini par provoquer la rouille de l'ouvrage initial de la traversée du Tacon par la RD 1084, ce qui a conduit à devoir refaire le tablier du pont. L'état de la buse et les financements de l'Agence de l'eau pour restaurer les continuités piscicoles ont été l'occasion de revoir complètement l'ouvrage. Le projet s'est donc orienté vers la suppression de la buse et la reconstruction du tablier.

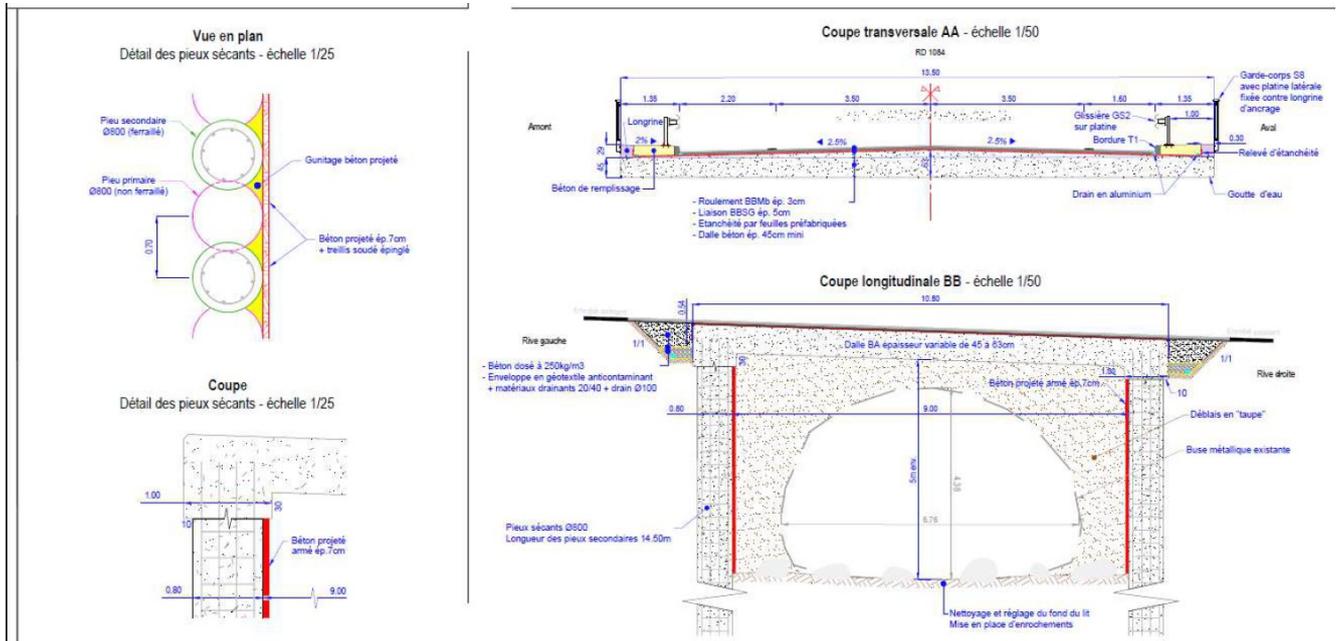
Figure 2 : Plans initiaux des travaux de la buse de Tacon.

Les travaux ont fait l'objet d'une déclaration au titre de la loi sur l'eau et se sont étalés sur 1 an répartis en 2 phases de 6 mois chacune environ (réfection du tablier et enlèvement de la buse). Si initialement des pieux sécants étaient prévus pour maintenir le nouveau tablier, ce sont finalement des palplanches qui ont été posées cf : plan ci-dessous et photo ci-après.

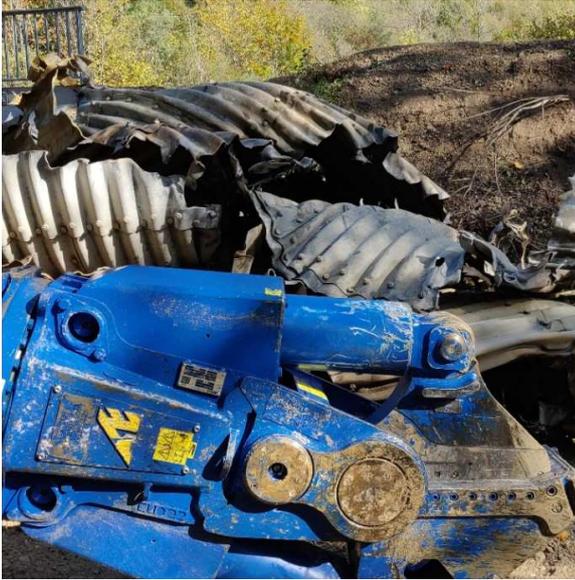
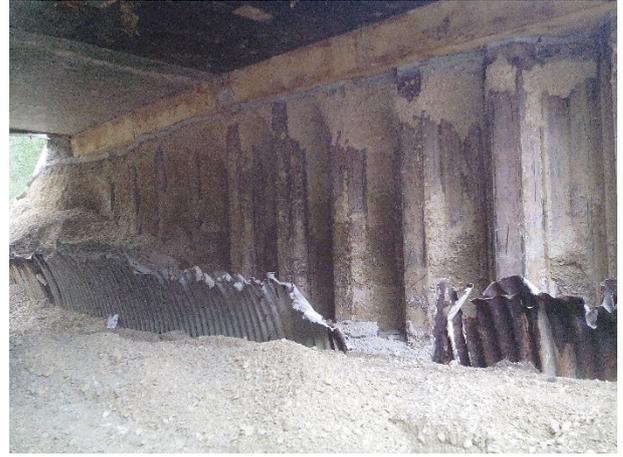
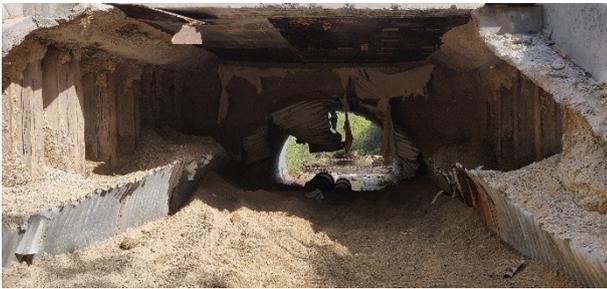
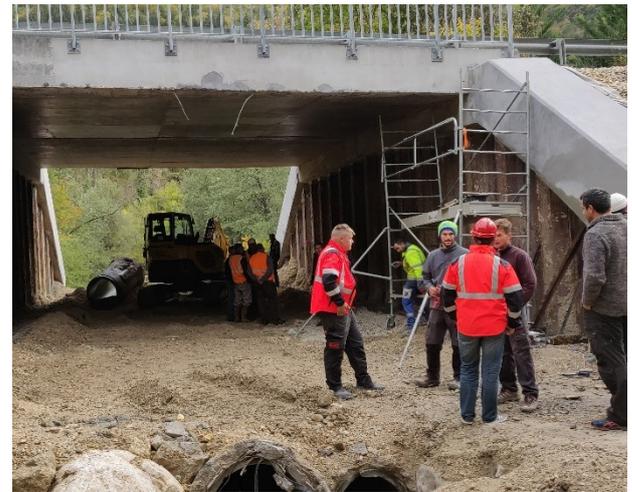
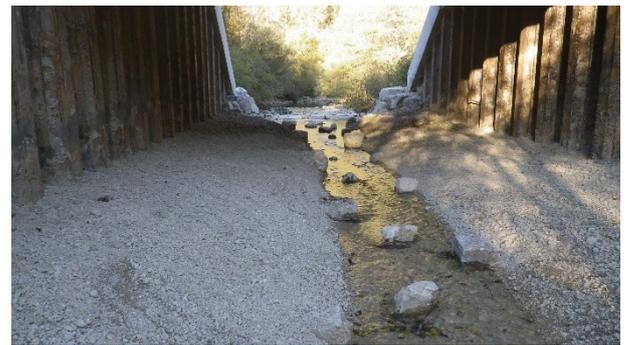
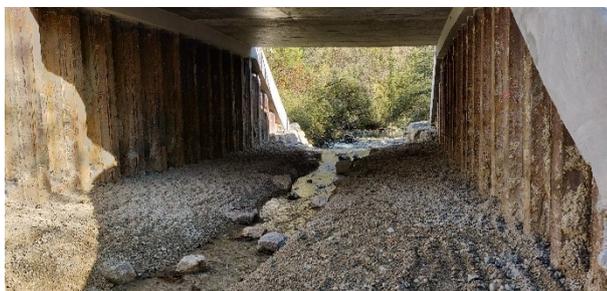
Figure 2 : planche photos du déroulement des travaux de suppression de la buse de Tacon.  
(photos Département de l'Ain)

Une fois le tablier posé, la buse a été démontée et découpée à sec. Pour ce faire, le cours d'eau a été canalisé dans une buse PEHD sous une piste d'accès elle-même sous le pont.

Ensuite, un lit mineur a été reconstitué avec banquettes latérales et pose de blocs.

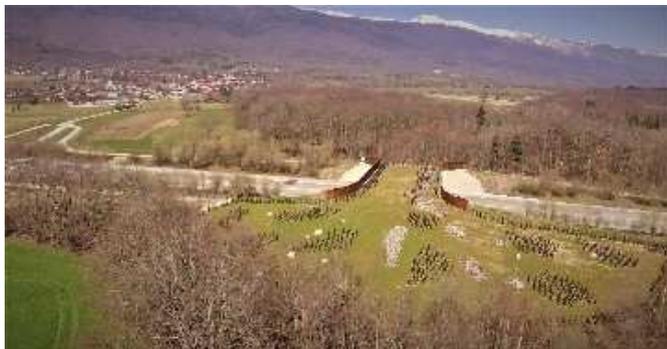
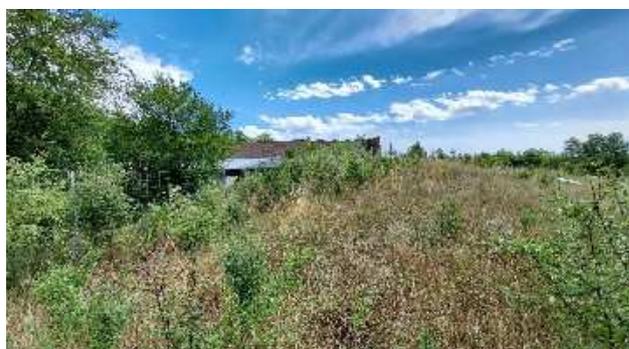
*Figure 1:Écopont de Péron à sa mise en service et en 2022*

L'espèce discriminante retenue pour les dimensions de l'infrastructure (largeur, forme, pentes...) est le Cerf élaphe. Néanmoins, la végétalisation a été réfléchiée pour créer des habitats variés favorables à diverses espèces. Le couloir biologique de libre circulation est large de 20 m en son centre.

L'appui central est un portique ouvert double en béton armé. La création de cet appui intermédiaire a pour intérêt de réaliser un tablier élargi permettant de limiter la hauteur, la pente des remblais d'accès et les emprises. Les panneaux occultants en persienne de 2,7 m évitent à la grande faune de voir la route départementale en contrebas et notamment les phares des véhicules. Les gabions de part et d'autre du tablier sont en pierres d'Hauteville.

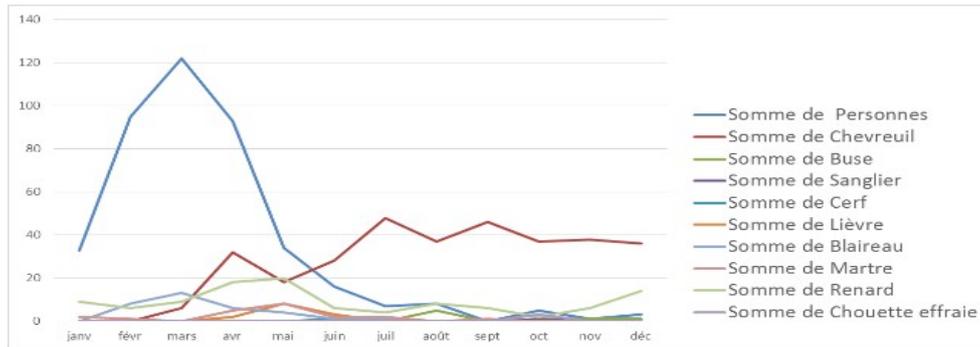
Figure 2 : Suivis réalisés en 2019

La première année d'observations (2019) permet de se rendre compte du bienfait des mesures destinées à assurer un passage exclusif pour la faune courant 2019 (barrières végétales, panneaux d'information et d'interdiction) ; ainsi l'augmentation des passages des animaux coïncide avec la baisse de la fréquentation anthropique (personnes, chiens...). La traversée de l'écopont est observée dans les deux sens.

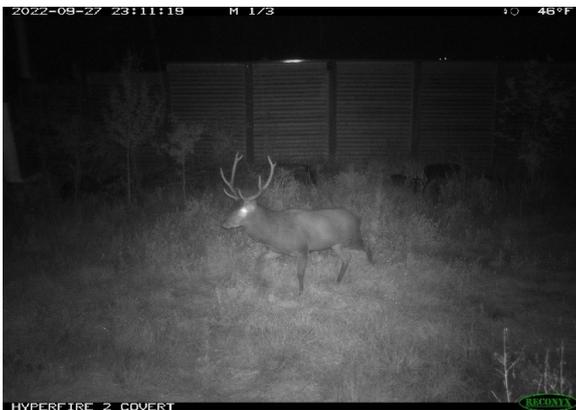
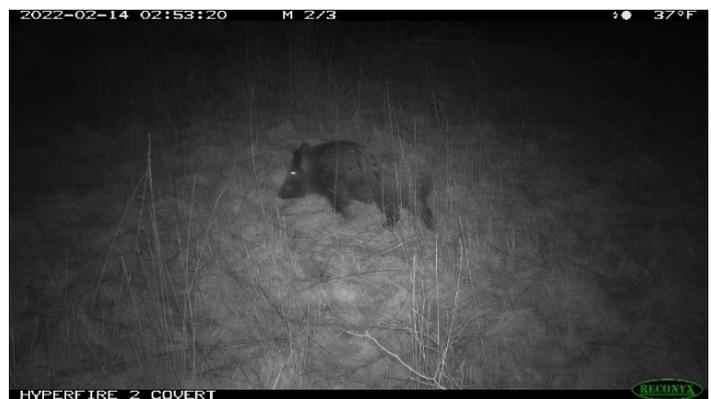
Figure 3 : Pièges photographiques

Les pièges photos attestent du passage de chevreuils, sangliers, cerfs, blaireaux, martres, renards, lièvres, buses et chouettes et du lynx depuis la mise en service. Le dispositif de suivi n'est néanmoins pas adapté à l'observation des amphibiens, reptiles, oiseaux et chiroptères.

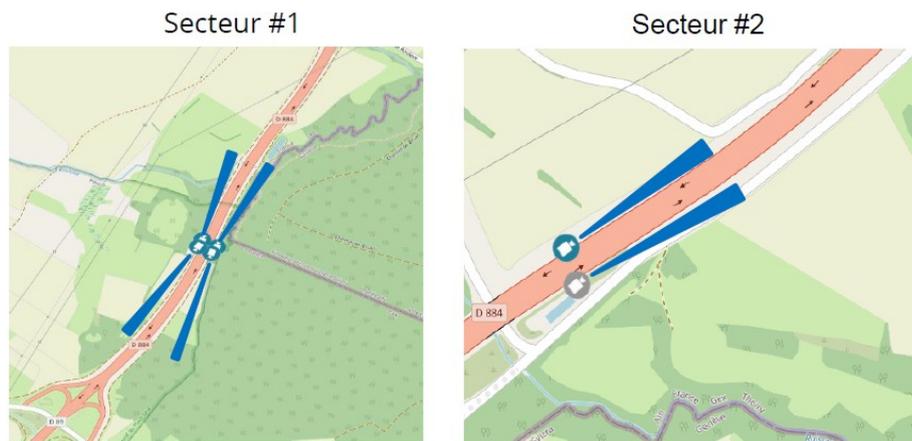
Figure 1 : Secteur 1 : de Saint-Jean-de-Gonville, Secteur 2 : Thoiry

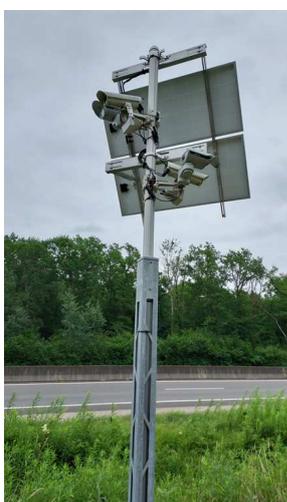
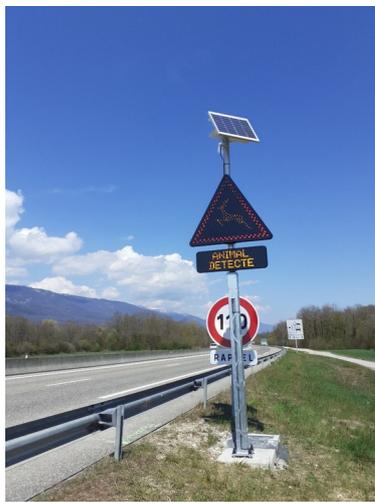
Figure 2 : Caméra infra-rouge et panneau à message variable

Les détecteurs de faune à caméras infra-rouges, alimentés par des panneaux solaires, ne fonctionnent qu'à la tombée de la nuit, horaire propice aux déplacements de la faune. La faune, grande et moyenne, de la taille du lièvre et du renard peut ainsi être détectée sur un linéaire de 500 m. Lorsqu'un animal est détecté, le dispositif transmet le signal aux panneaux à messages variables qui avertissent les automobilistes qu'un animal est à l'approche. Ces panneaux dont le message est ponctuel lié à un évènement réel sont plus efficaces qu'un panneau pérenne que l'on ne voit plus.

- des dispositifs de détection : caméras infra-rouges sur +/- 500 m de distance qui détectent la faune et enregistrent des vidéos du moment détecté,
- des dispositifs d'avertissement : panneaux à message variable qui s'allument et clignotent si détection, pendant 1 minute.

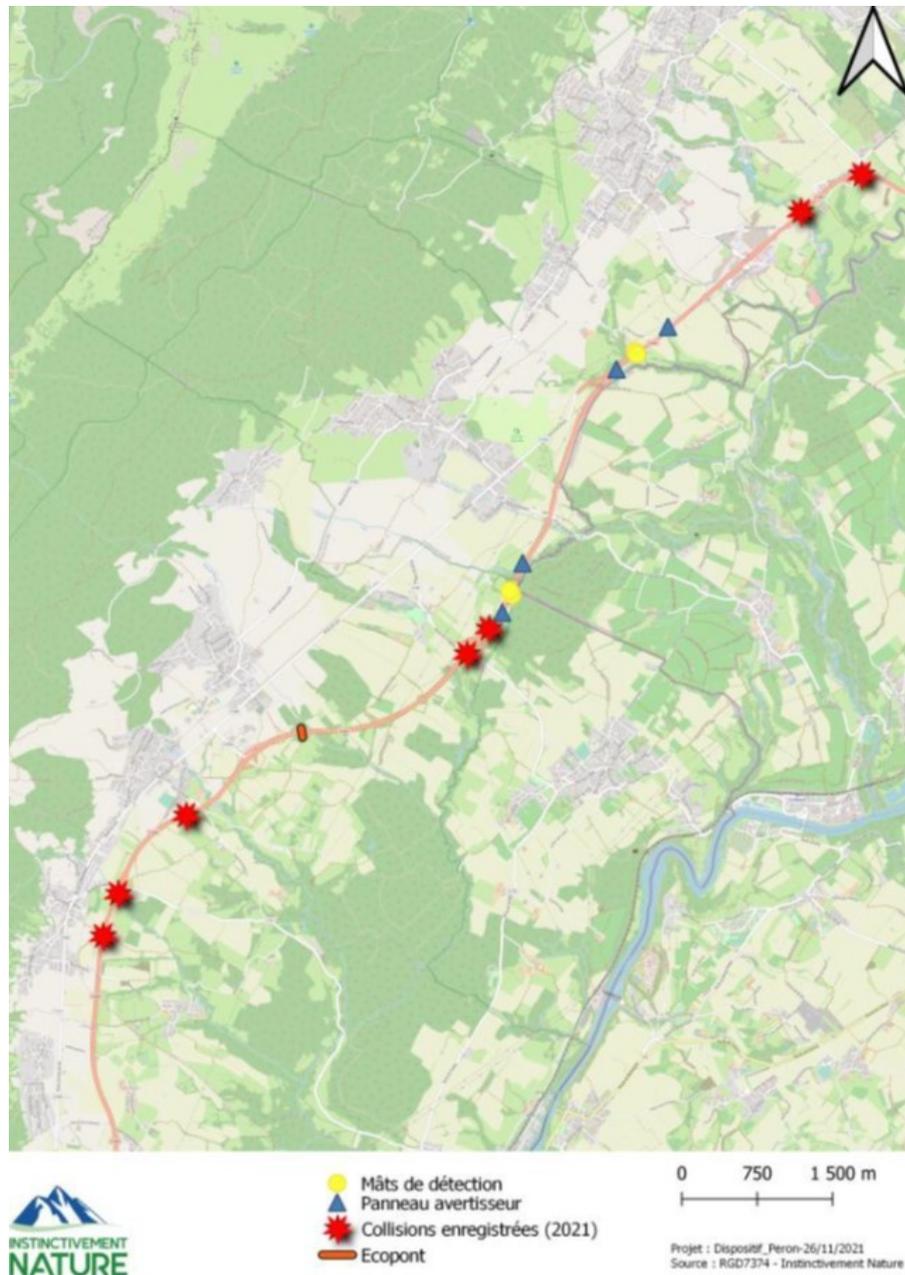
Figure 3 : Aperçu des collisions en 2021, période test de mise en place des dispositifs de détection

L'analyse de l'ensemble de l'accidentologie de la RD 884 sur la période test permet d'affirmer que les quelques accidents relevés par l'agence routière sont hors des tronçons équipés et traités par les deux mesures phares (écopont et dispositifs de détection) (Cf. Schéma ci-dessous).

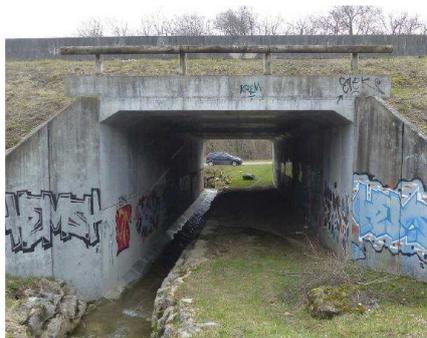
Caractéristique de l'ouvrage OH9M: Il s'agit d'un ouvrage inférieur hydraulique mixte, de 4 m de hauteur pour 6 m de large. Le substrat est naturel et constitué de terre et d'enrochement le long du cours d'eau. Les habitats naturels adjacents sont constitués de boisements et de prairies. Les perturbations anthropiques sont qualifiées de fortes.

Figure 1 :Ouvrage OH9M – Photo Département de l'Ain

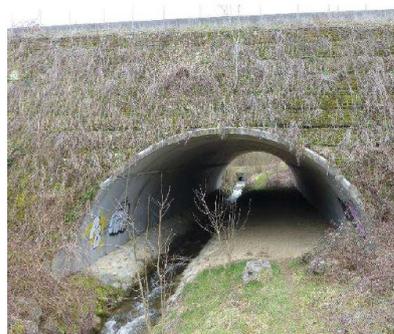
Caractéristique de l'ouvrage OH10M : Il s'agit d'un ouvrage inférieur hydraulique mixte, de 4,5 m de hauteur pour 9,1 m de large. Le substrat est naturel et constitué de terre et d'enrochement le long du cours d'eau. Les milieux adjacents sont des parcelles agricoles. Les perturbations anthropiques sont qualifiées de fortes.

Figure 2 :Ouvrage OH10M – Photo Département de l'Ain
